Dokumentation

Burgtor aus der Spätgotik

auf der Churburg in I-39020 Schluderns/Südtirol

Burgtor aus der Spätgotik auf der Churburg in I-39020 Schluderns/Südtirol
Pos.13) Hinteres Tor - 2-flügeliges Tor mit Schlupftür

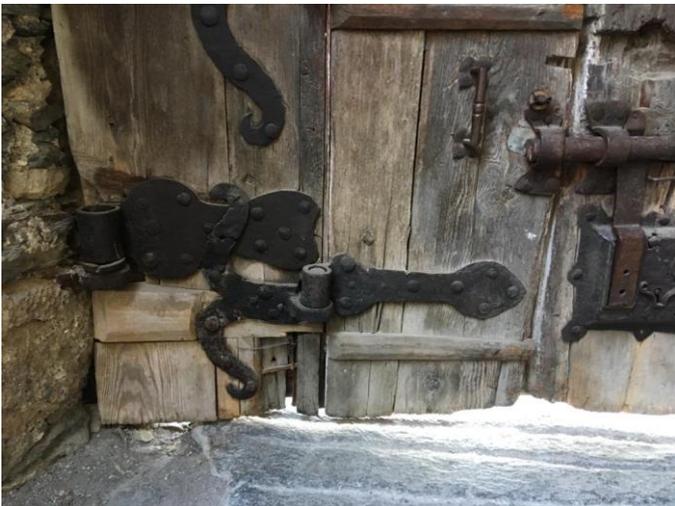
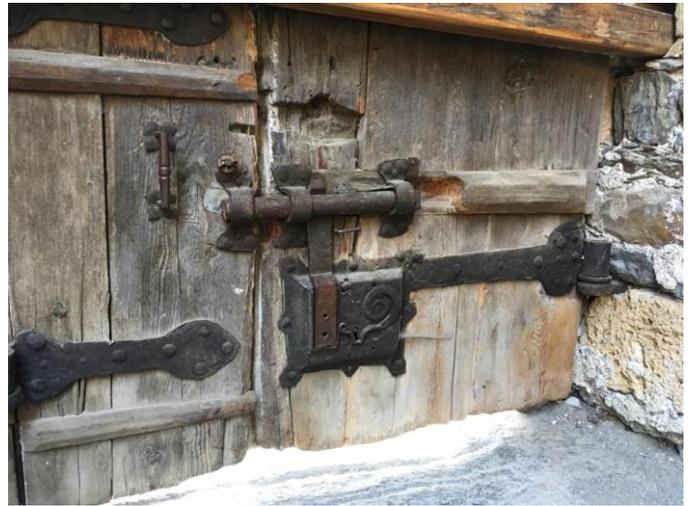
Schadensbild: **der Gehflügel streift unten am Boden und die Bohlen sind unten lose**

Mögliche Schadensursache: bedingt durch das Eigengewicht wurden die Türbandringe auseinandergedrückt der Torflügel ist dadurch absackt. Auch am Boden des Innenhofes sind Höhenänderungen möglich

Schadensbild: **Fehlstelle bei Gehflügel unten** Mögliche Schadensursache: wie oben

Schadensbild: **die Schlupftür streift unten am Boden** Mögliche Schadensursache: die Absenkung des Gehflügels überträgt sich auf die Schlupfporte

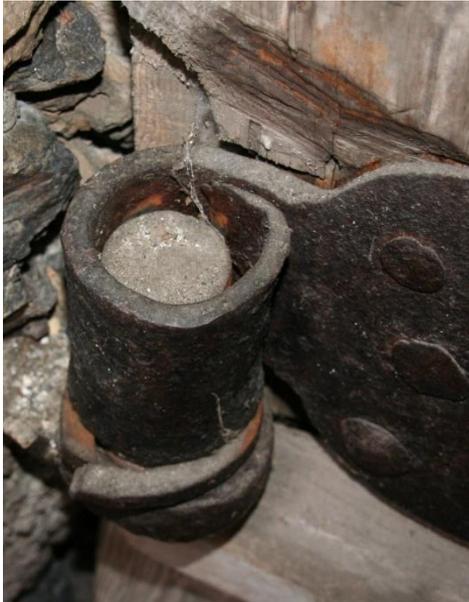
Schadensbild: **am Gehflügel unten ist die Bandrolle auseinandergedrückt u. sitzt lose am Kloben** Mögliche Schadensursache: bedingt durch das Absacken des Gehflügels und das Streifen am Boden.

Schadensbild: **am Gehflügel unten ist der Türbandring offen u. droht heraufzufallen** Mögliche Schadensursache: wie oben

Abbildung 19: Band unten innen links

Gehflügel leicht anheben. Oben sind ca. 15-20mm Luft und das Anheben mit hydraulischem Hebegerät ist möglich. Die Bandrolle mit Gasflamme erwärmen (Flammwärmen im Autogenverfahren mit Acetylen u Sauerstoff), zusammendrücken (Schraubzwinde) u.mit Leinöl abkühlen, dies härtet das Eisen u dient zum Korrosionsschutz.

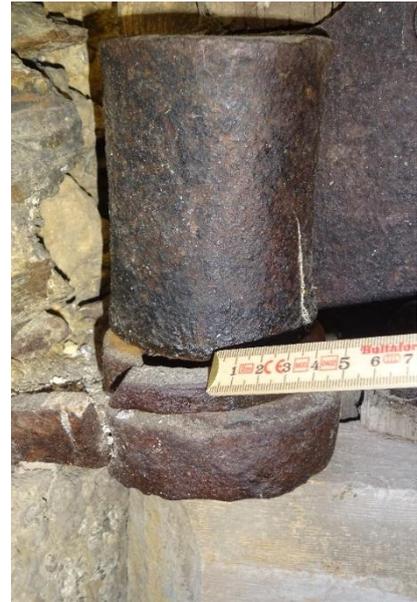
Schadensbild: **sämtliche Türbandring sind leicht geöffnet** Mögliche Schadensursache: Abnutzung

Abbildung 23: Bandring innen

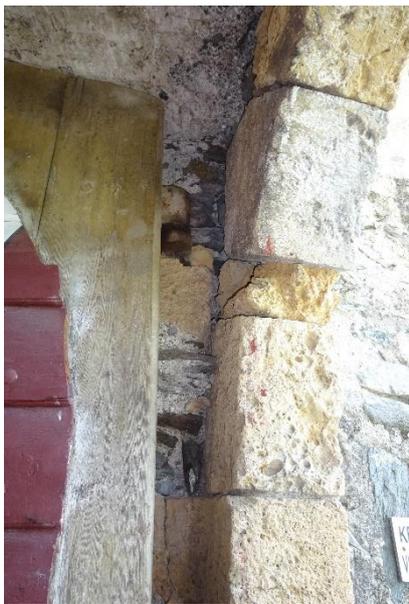
Abbildung 24: zerfallender Tuffstein über Kämpfer u. offene Mauerfuge

Schadensbild: **zerfallender Tuffstein rechts über dem Kämpferstein**

Mögliche Schadensursache: wie oben - **Hier bedarf es umgehend einer statischen Sicherung, denn hier besteht Einsturzgefahr**

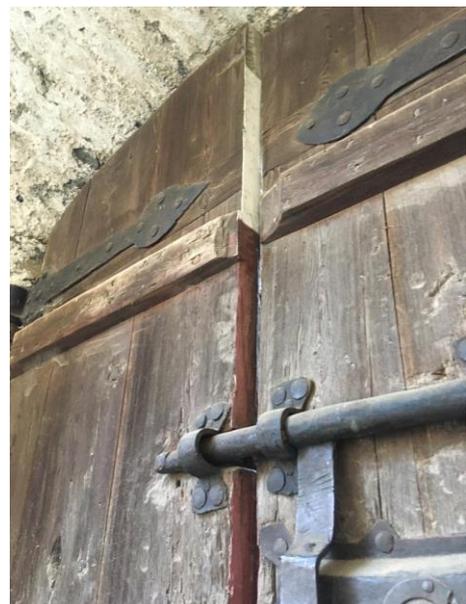
Abbildung 25: Gehflügel oben stark versetzt

Schadensbild: **Gehflügel ist oben stark versetzt, am Schlussstein fehlen ca. 8 cm**
Mögliche Schadensursache: die untere Bandrolle ist locker und der Türflügel hat sich dadurch oben nach innen versetzt. Zusätzlich dürfte sich der Türflügel verzogen haben.

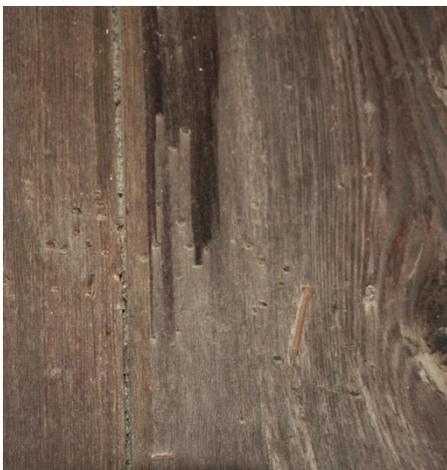
Abbildung 26: Insektenschaden

Schadensbild: **Insektenschaden ersichtlich durch kreisförmige Ausfluglöchern mit \varnothing 4-6mm und einige ovale Ausfluglöcher 5-7-10mm lang**

Mögliche Schadensursache: lt. mündlicher Mitteilung von Herrn Klaus Bliem, Stationsleiter Forststation Schlanders vom 31.05.2022: „Als Holzschädling kommt hier der große Lärchenborkenkäfer (*Ips cembrae*) in Frage. Dieser Borkenkäfer ist ein Frischholzinsekt der sich im lebenden Baum oder in frisch gefälltes Holz entwickelt. Ein Wiederbefall ist hier auszuschließen. Und ein Insektenschaden mit erloschenem Befall bedarf keiner Bekämpfung“.

Bei Insektenschaden mit erloschenem Befall bedarf keiner Bekämpfung

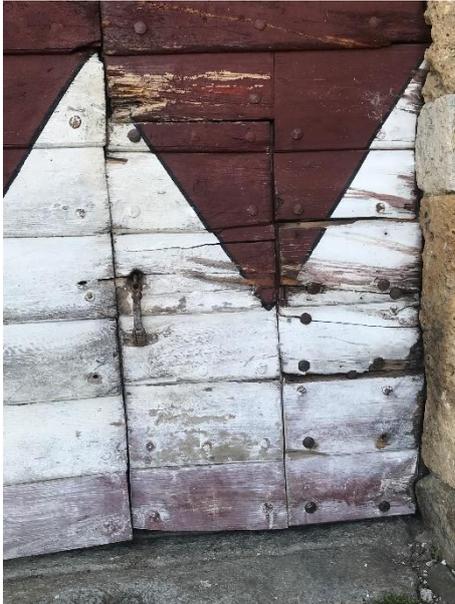
Abbildung 20: Schäden an den Stülpschalungen u. Schlupfporte außen

Schadensbild: **die unteren 4 Stülpschalungen am sind stark beschädigt (Risse, Verzug, fehlende Holzteile**
Mögliche Schadensursache: starke Bewitterung u. schattenseitig

Schadensbild: **die unteren 4 Stülpschalungen haben teils lose Nagelverbindungen u. teils „neuartige Nägel“**
Mögliche Schadensursache: starke Beanspruchung u. unsachgemäßer Ersatz von Nägeln

Stülpchalung nummerieren, Nägel herausziehen u die unteren 6 Schalungen abnehmen. Dann erfolgt zuerst den untenstehenden Reparatoren. Nachher die Risse leimen, die Fehlstellen gesundschneiden u Lärchenteile einleimen.

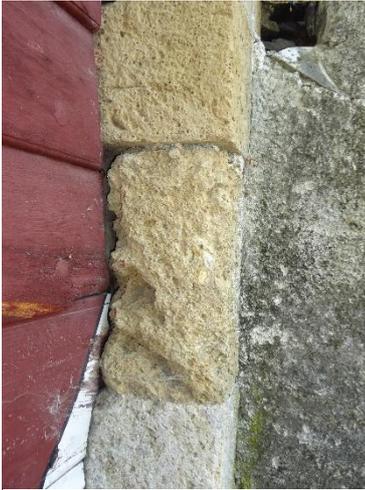
Abbildung 28: Fehlstelle im Tuffstein

Schadensbild: **Fehlstelle am Bogen im Tuffstein rechts über der Schlupftür**

Mögliche Schadensursache: Substanzabbau durch Umwelteinflüsse (Erosion, u.a.), da Tuff ein relativ weicher Naturstein ist

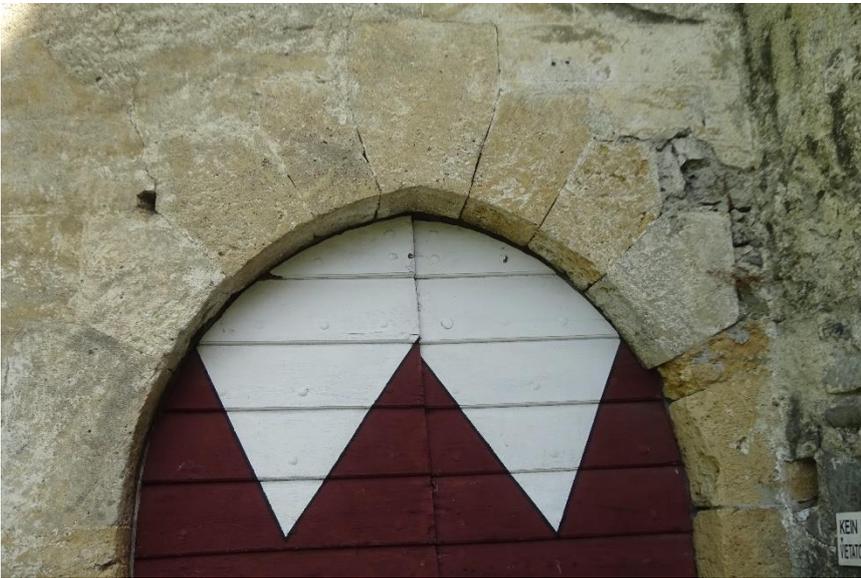
Schadensbild: **diverse offene Fugen am Bogen in Tuffstein**

Schadensbild: **Schlussstein ist lose**

Mögliche Schadensursache: wie oben - **Hier bedarf es umgehend einer statischen Sicherung, denn hier besteht**

Abbildung 29: Schäden am Tuffstein über dem Kämpfer, Schlussstein lose u. offene Fugen außen

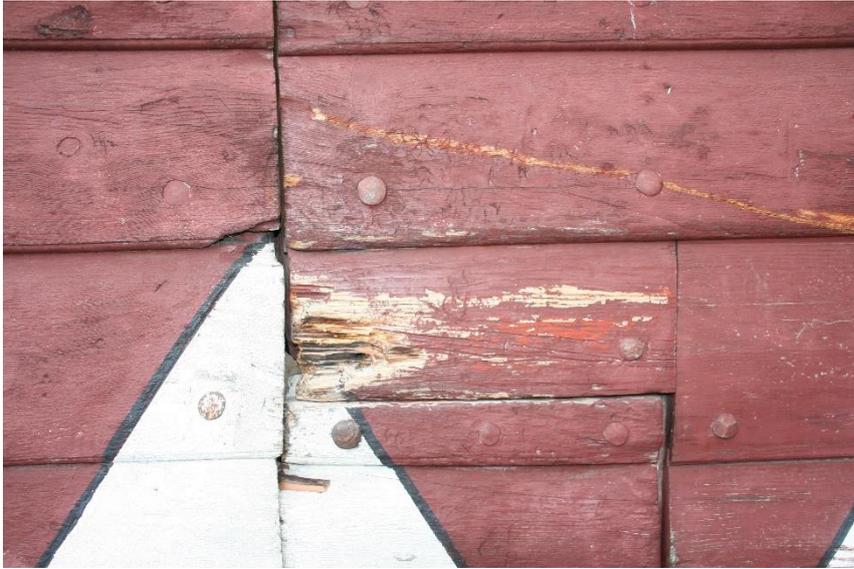
Schadensbild: **die Stülpschalungen über der Schlupfporte hat starke Schleifspuren**

Mögliche Schadensursache: die Durchfahrt ist sehr schmal, hier sind Schleifspuren Transportfahrzeugen sichtbar.

Abbildung 30: Schleifspuren über der Schlupfforte außen

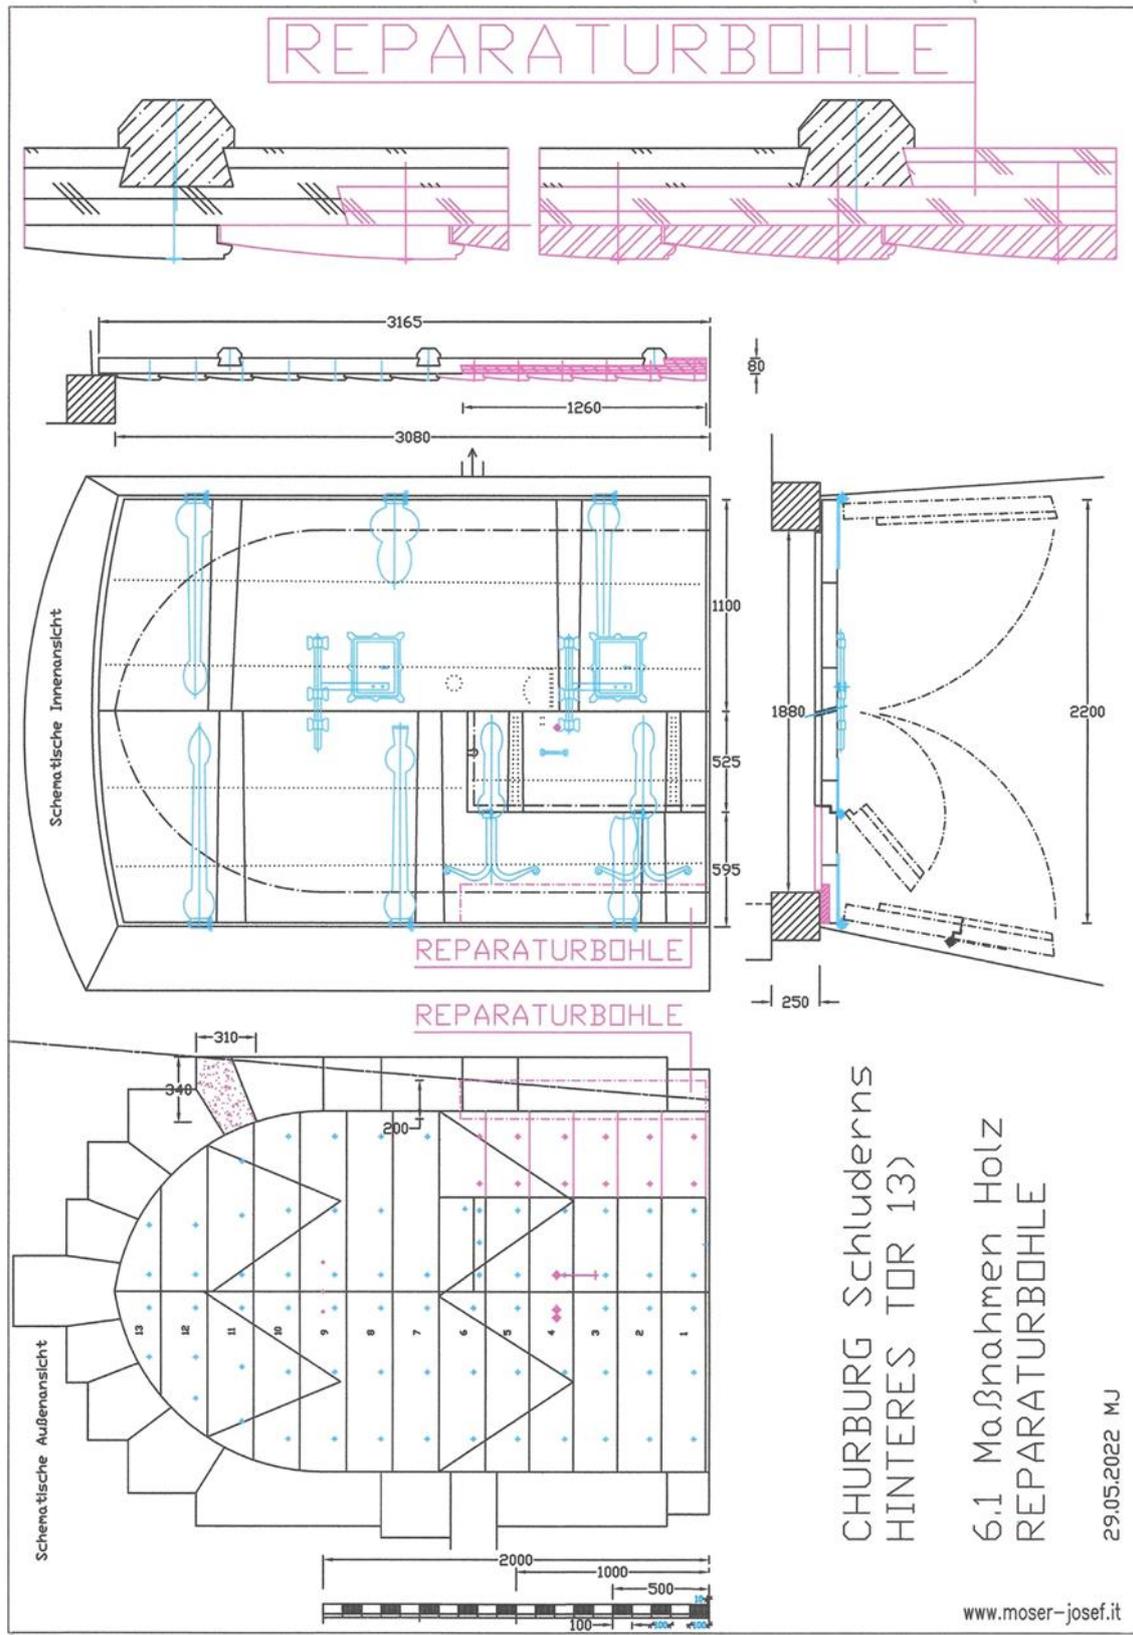
6.1 Maßnahmen Holz
REPARATURBOHLE

Schadensbild: bei geöffneten Gehflügel sind Fehlstellen bei den innenliegenden Bohlen u Anschlüsse zur Gratleiste ersichtlich

Bei geöffnetem Tor die Bohle mittels Tauchsäge ausnuten/ausfälen. Maß nehmen u Reparaturbohle mit ca. 1260x200x80mm in der Werkstätte zuschneiden, aushobeln u absetzen s. *** beiliegende Zeichnung. Diele einpassen, leimen u nageln.
